坂上小学西侧地块 土壤污染状况调查报告

委托单位：常州市武进区礼嘉镇人民政府

编制单位：江苏蓝智生态环保科技有限公司

2020年7月

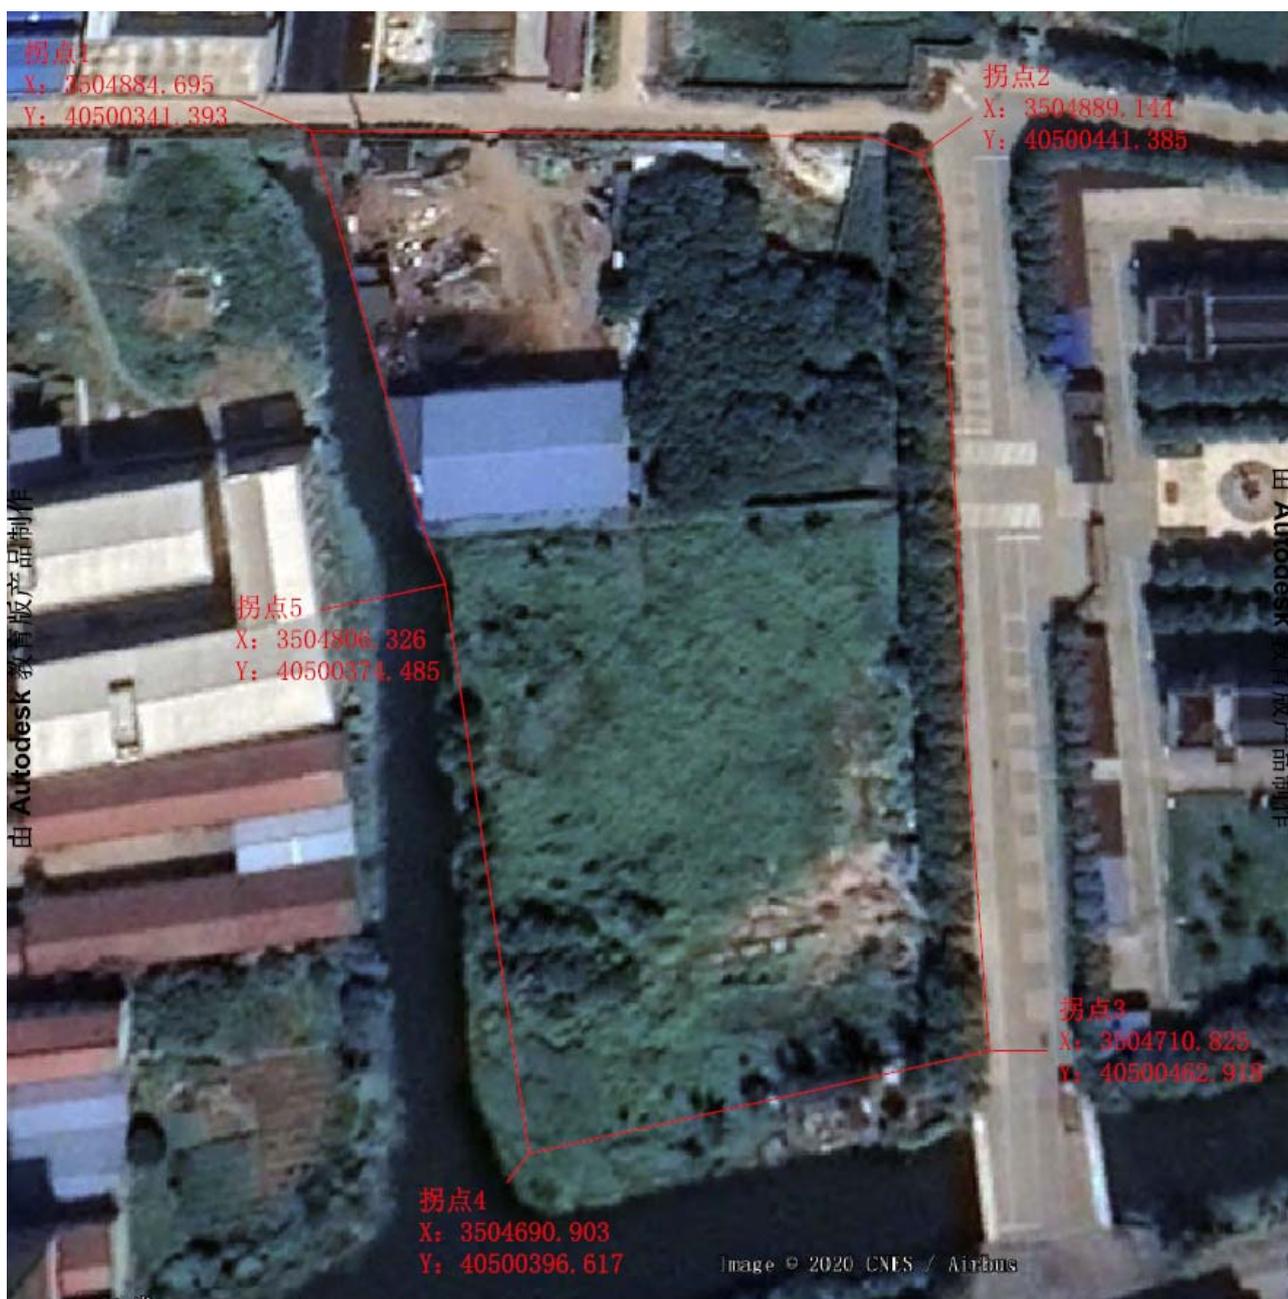
图 1.5-1 坂上小学西侧地块拐点坐标图

本次土壤污染状况调查范围为坂上小学西侧地块，调查面积为15240 m²。根据CGCS2000坐标，坂上小学西侧地块拐点坐标见下表1.5-1；地块影像图见下图1.5-1。

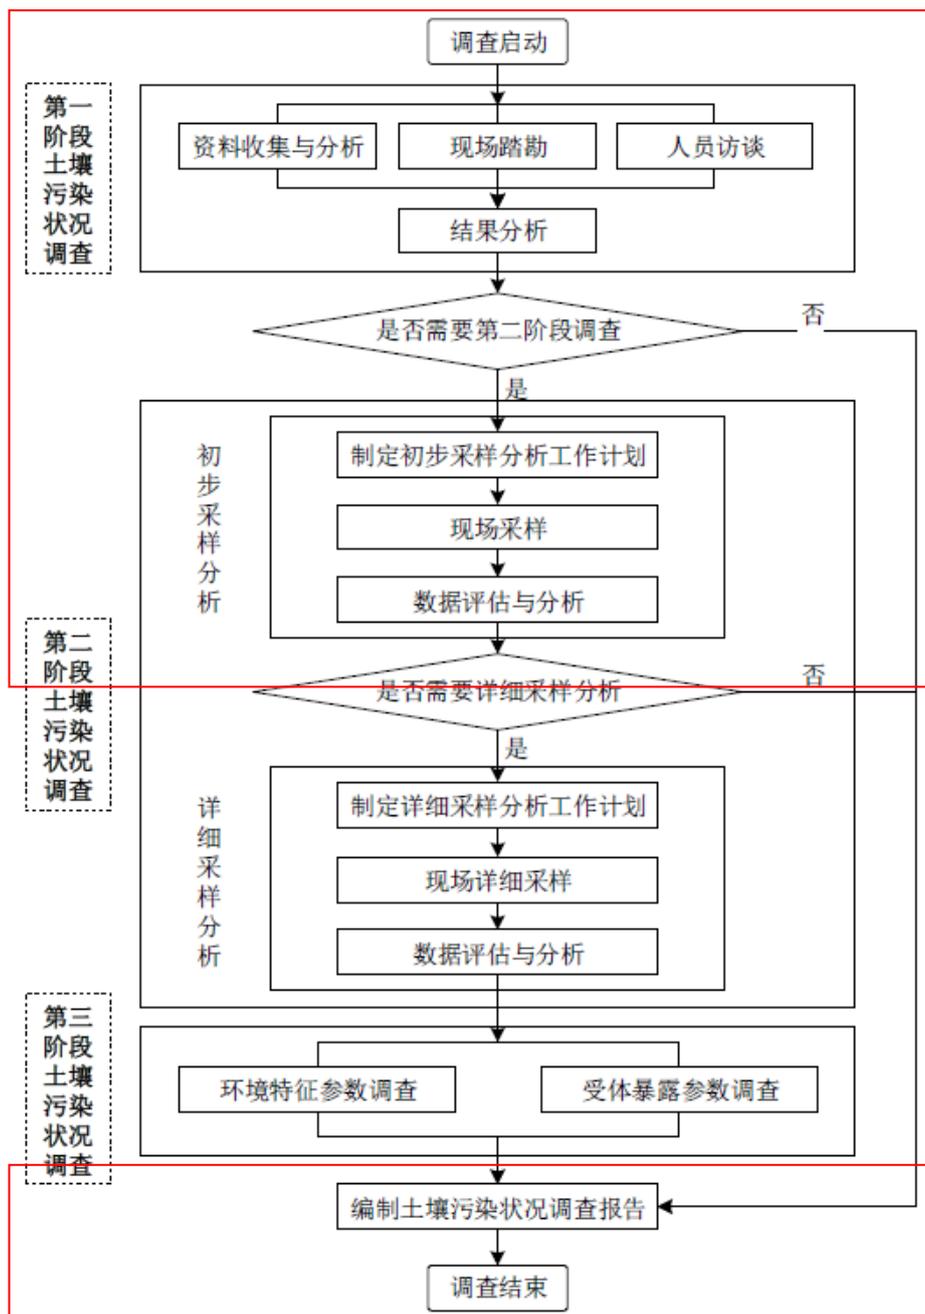
图 1.8-1 本次土壤污染状况调查的工作内容与程序

根据《建设用地土壤污染状况调查技术导则》(HJ25.1-2019), 地块土壤污染状况调查分为三个阶段, 本次调查工作按照阶段的划分, 主要包括第一阶段的全部工作以及第二阶段的前期初步采样分析工作, 技术路线详见图1.8-1。

(红框内为本项目涉及的工作步骤)

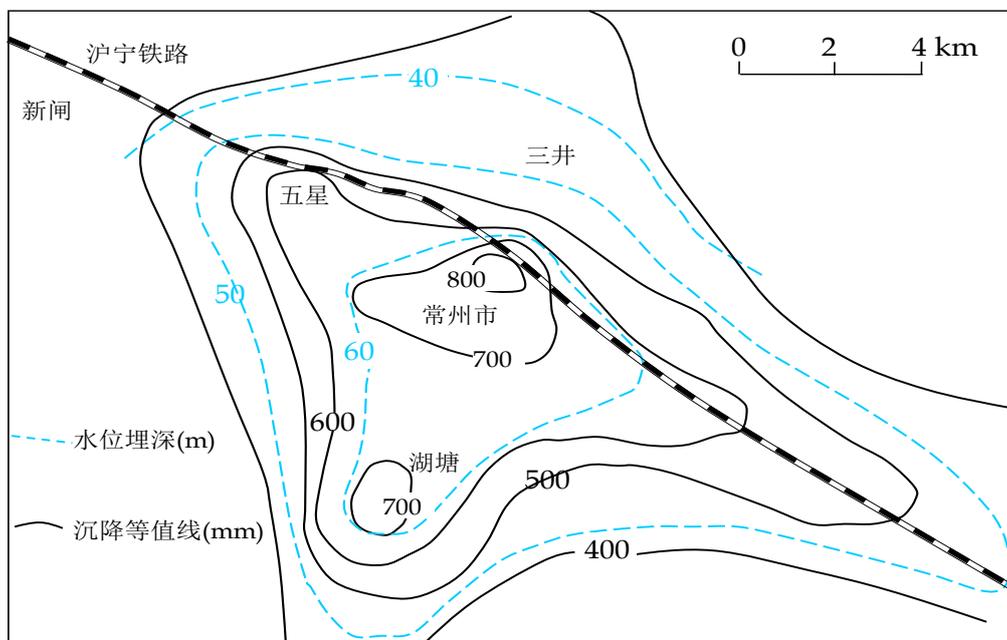
图 2.1-1 地面沉降与第 II 承压层含水层水位图

统计资料表明，七十年代地下水取水高峰期间，市区深井密度最高达22眼/平方公里，深层水的开采强度最大达5500立方米/（日平方公里）。近30年来，常武地区最大累计沉降量达1~1.1米，个别地区沉降量达1~5米，沉降与锡山、江阴等地区相连成为区域性地面沉降漏斗，累计地面沉降超过600毫米的地区达399平方公里。

2000年实行的地下水限采和禁采，有效地促进了常武地区地下水资源的采补平衡。超采区地下水漏斗区面积已从2000年的644平方公里压缩到300平方公里。据监测，2005年常州市区第II承压含水层季平均静水位已经回升到44.25米，与禁采前相比，平均回升9.22米。地面沉降速率明显趋缓，年沉降速率已由过去年最高120毫米下降到目前6毫米左右。

地面沉降与第II承压含水层水位图见图2.1-1。

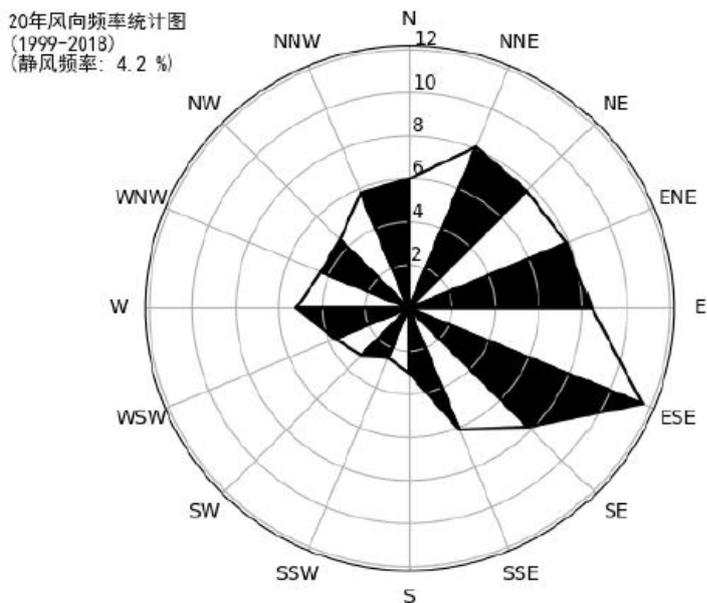
近 20 年资料分析的风向玫瑰图如图 2.1-1 所示，常州气象站主要风向为 ESE 和 E、NNE、ENE，占 36.0%，其中以 ESE 为主风向，

占到全年 11.6%左右。

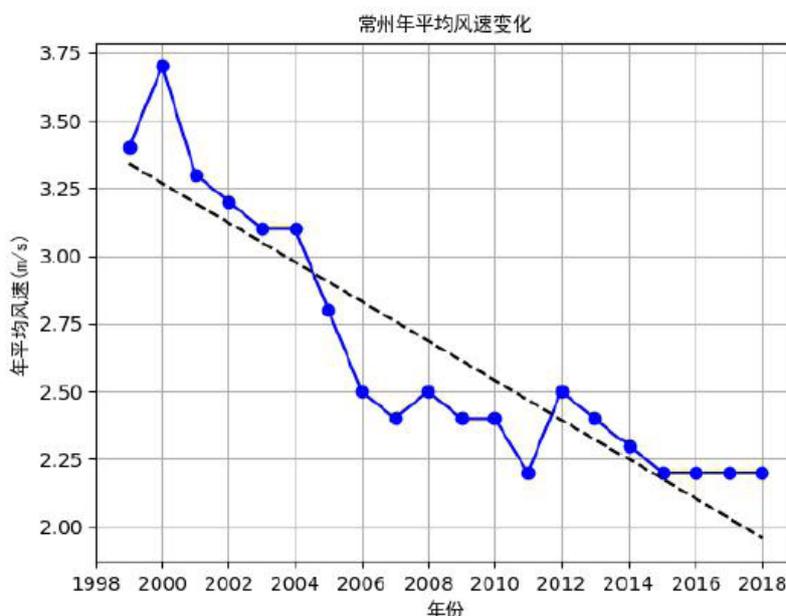
图 2.1-2 常州（1999-2018 年）年平均风速（单位：m/s，虚线为趋势线）

根据近 20 年资料分析，常州气象站风速呈现下降趋势，每年下降 0.07%，2000 年年平均风速最大（3.7 米/秒），2011 年年平均风速最小（2.2 米/秒），无明显周期。

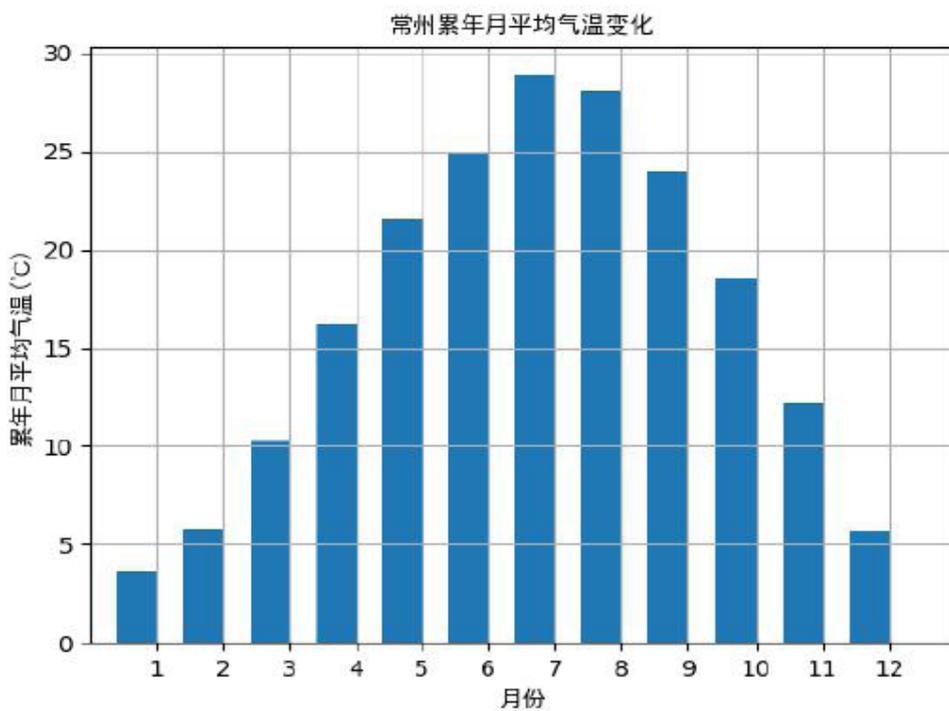
图 2.1-3 常州月平均气温 (单位: °C)

常州气象站 07 月气温最高（28.9℃），01 月气温最低（3.6℃），近 20 年极端最高气温出现在 2017-07-23（40.6℃），近 20 年极端最低气温出现在 2016-01-24（-9.2℃）。

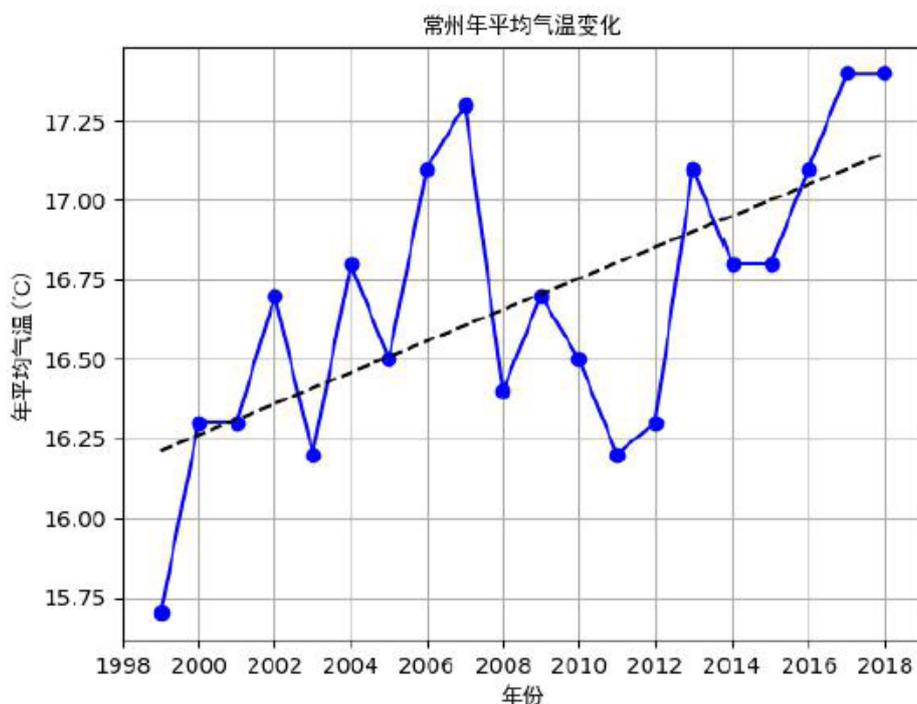
图 2.1-4 常州（1999-2018 年）年平均气温（单位：℃，虚线为趋势线）

常州气象站近 20 年气温呈现上升趋势，每年上升 0.05%，2017 年年平均气温最高 (17.4°C)，1999 年年平均气温最低 (15.7°C)，无明显周期。

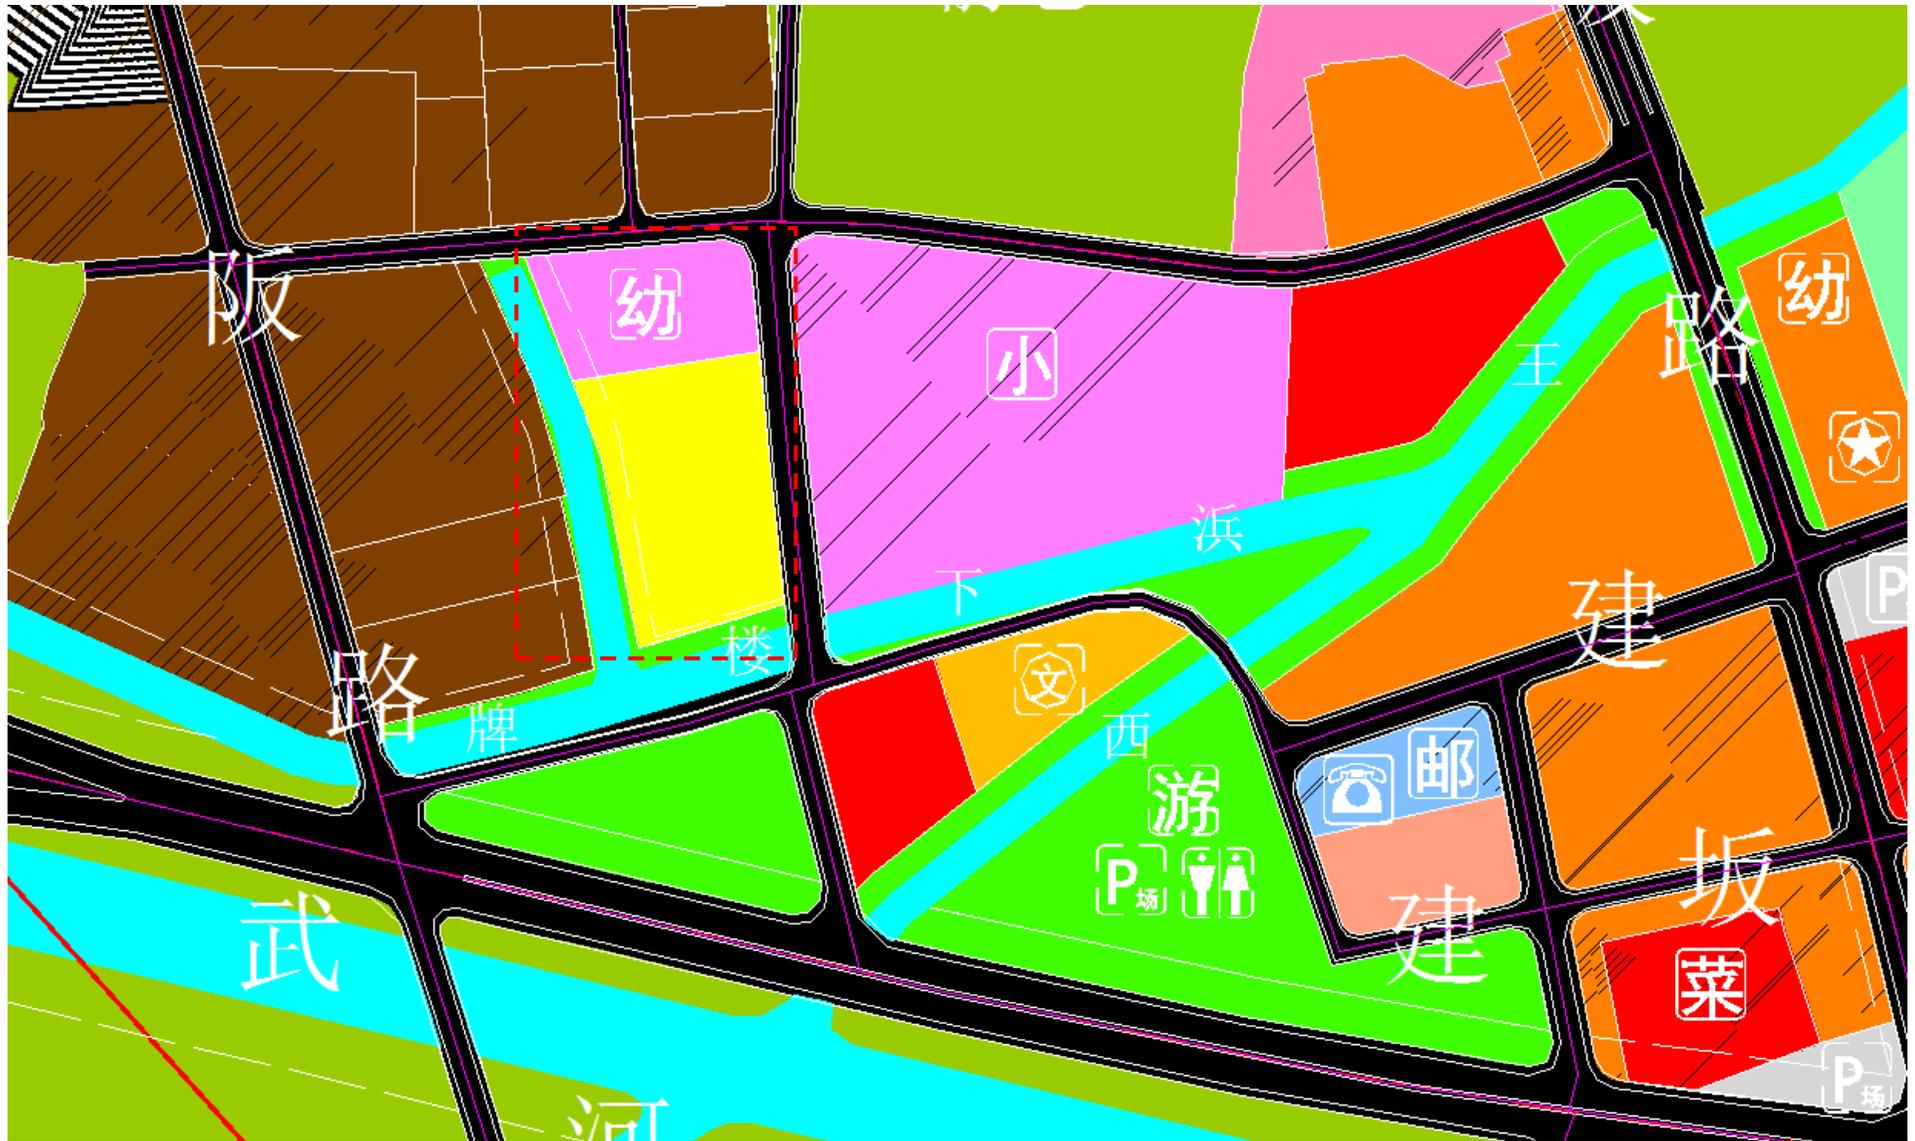
图 2.4-1 本项目地块规划图

根据常州市自然资源和规划局武进分局礼嘉所提供的控规图，本地块南侧目前规划为居住用地、地块北侧规划为幼托用地，拟全部调整为居住用地，因此本次调查参考《土壤环境质量建设用地土壤污染风险管控标准》第一类标准进行评价。

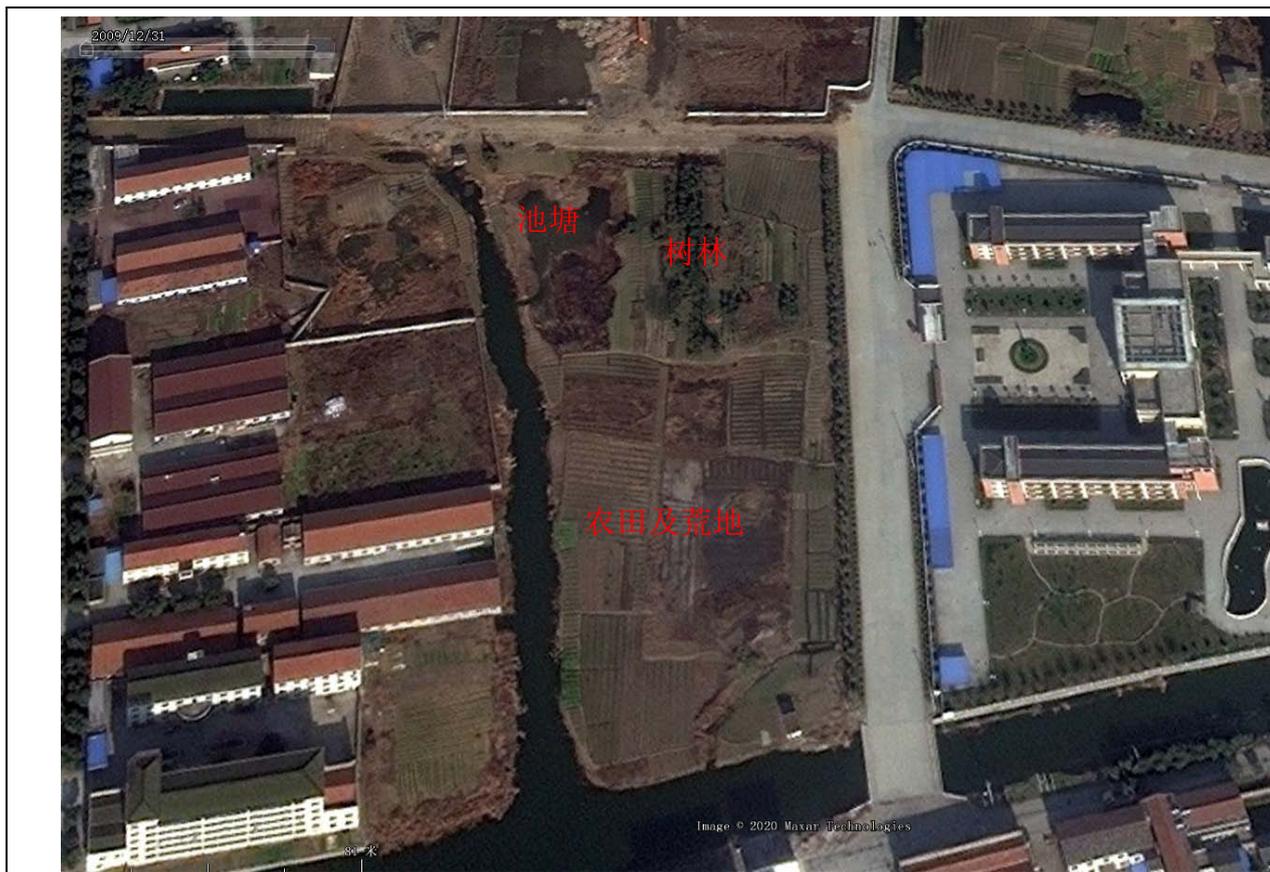
2009 年历史影像图

地块内为农田、荒地、树林、池塘

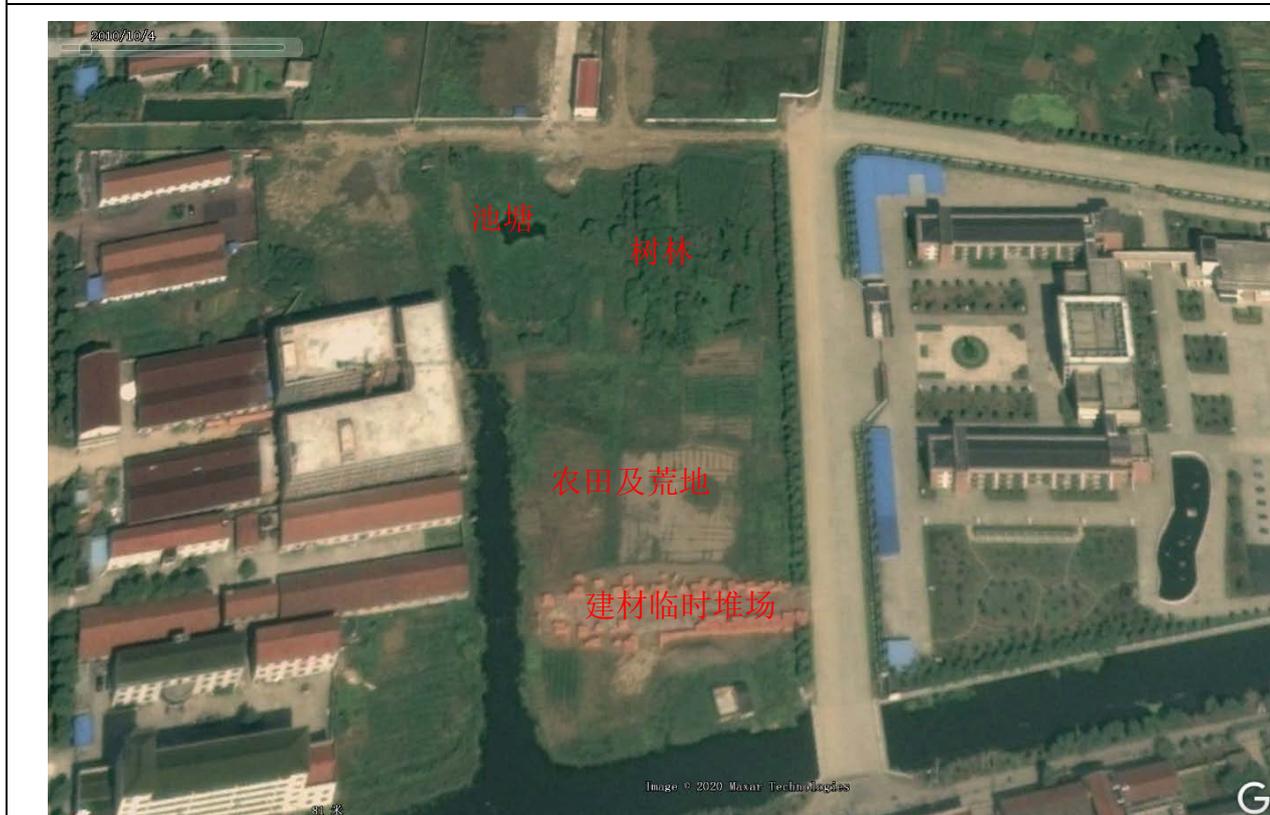
2010 年历史影像图

对比2009年，地块南侧临时堆有砖块等建材，其余部分无明显变化

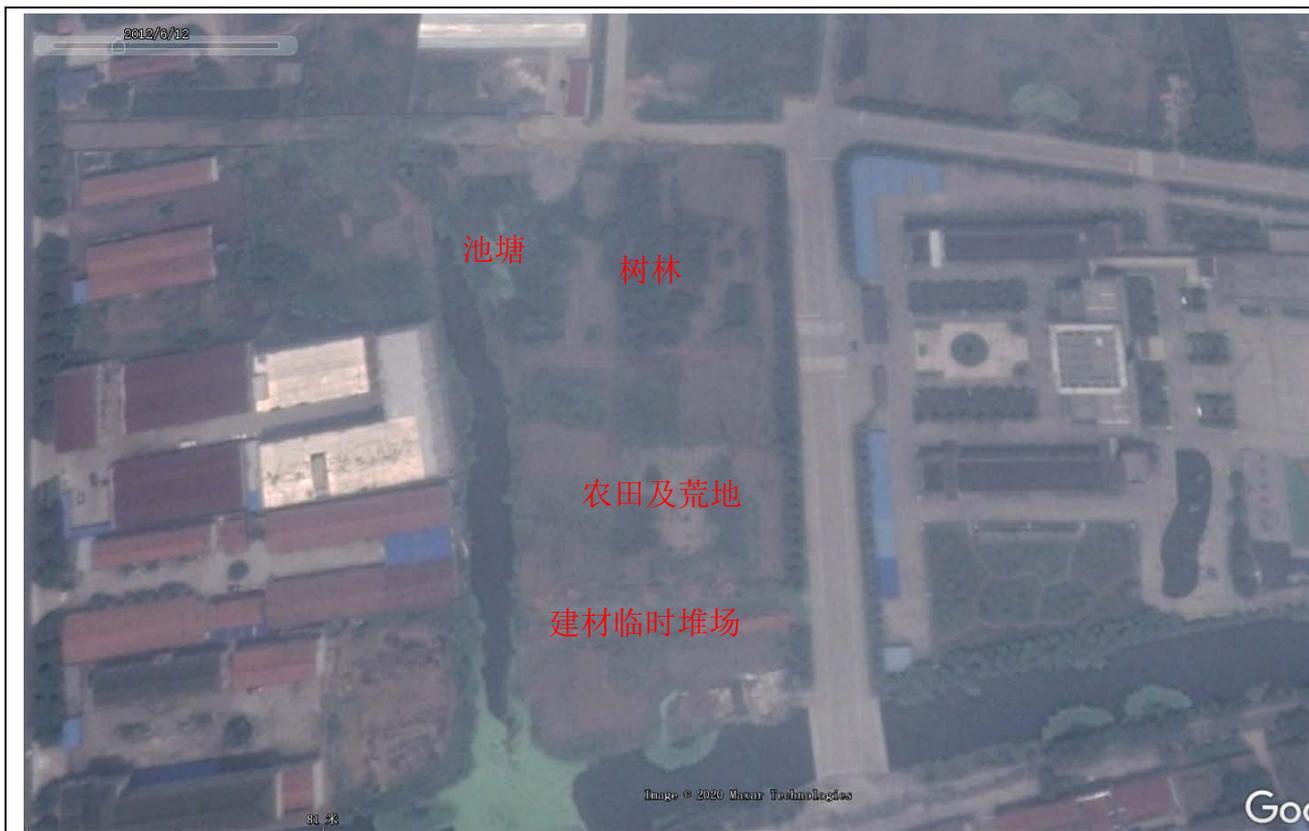
2012 年历史影像图

与
2010
年相
比无
明显
变化

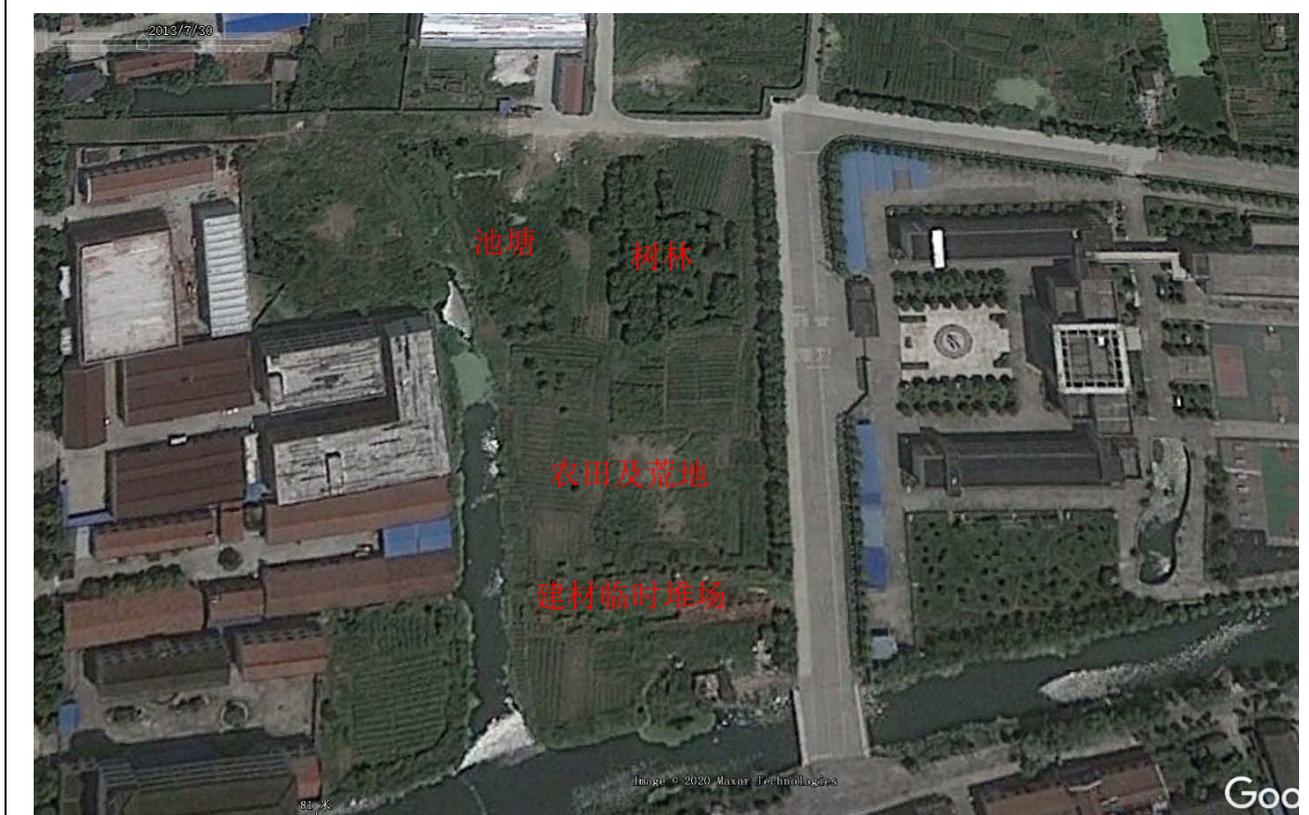
2013 年历史影像图

与
2012
年相
比无
明显
变化

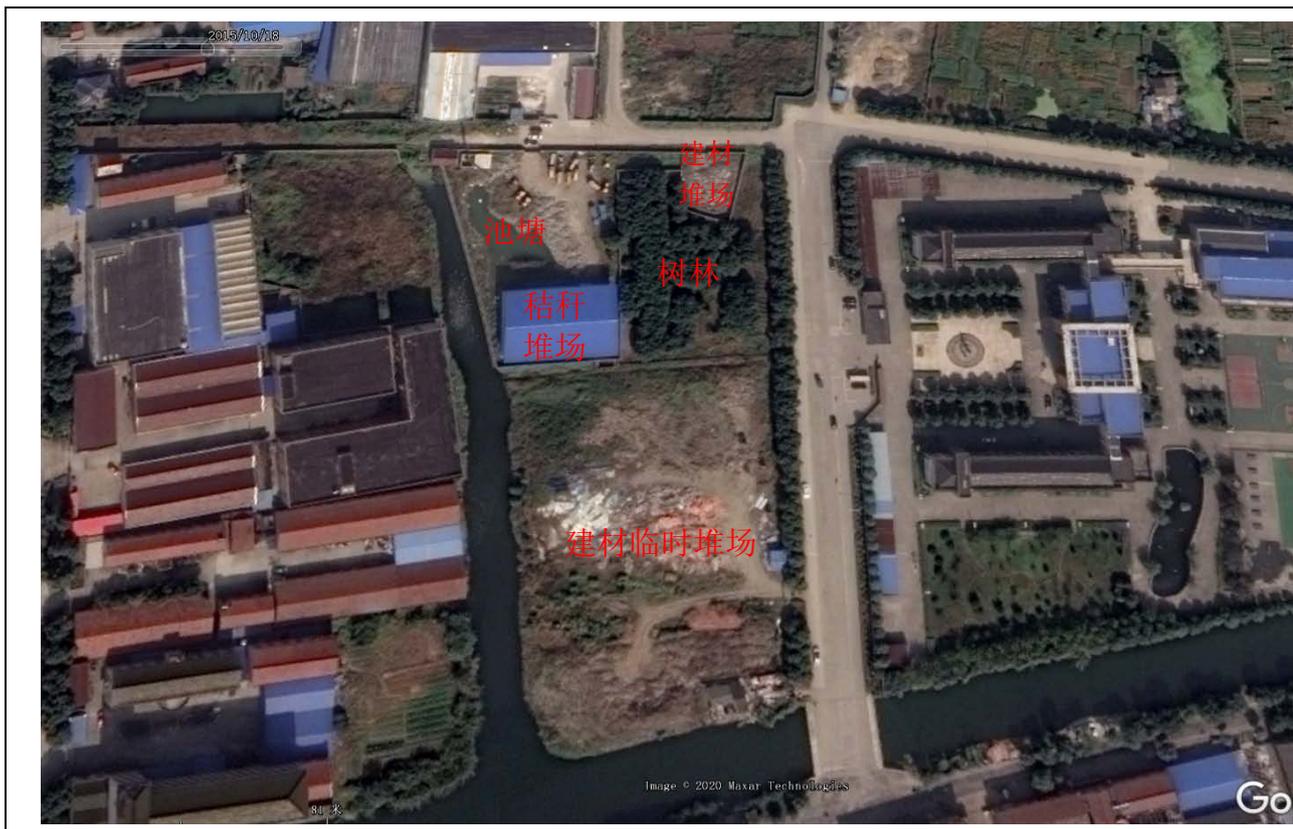
2015年历史影像图

对比2013年，地块内西北侧新建了一座秸秆堆场，东北侧建了一座建材临时堆场

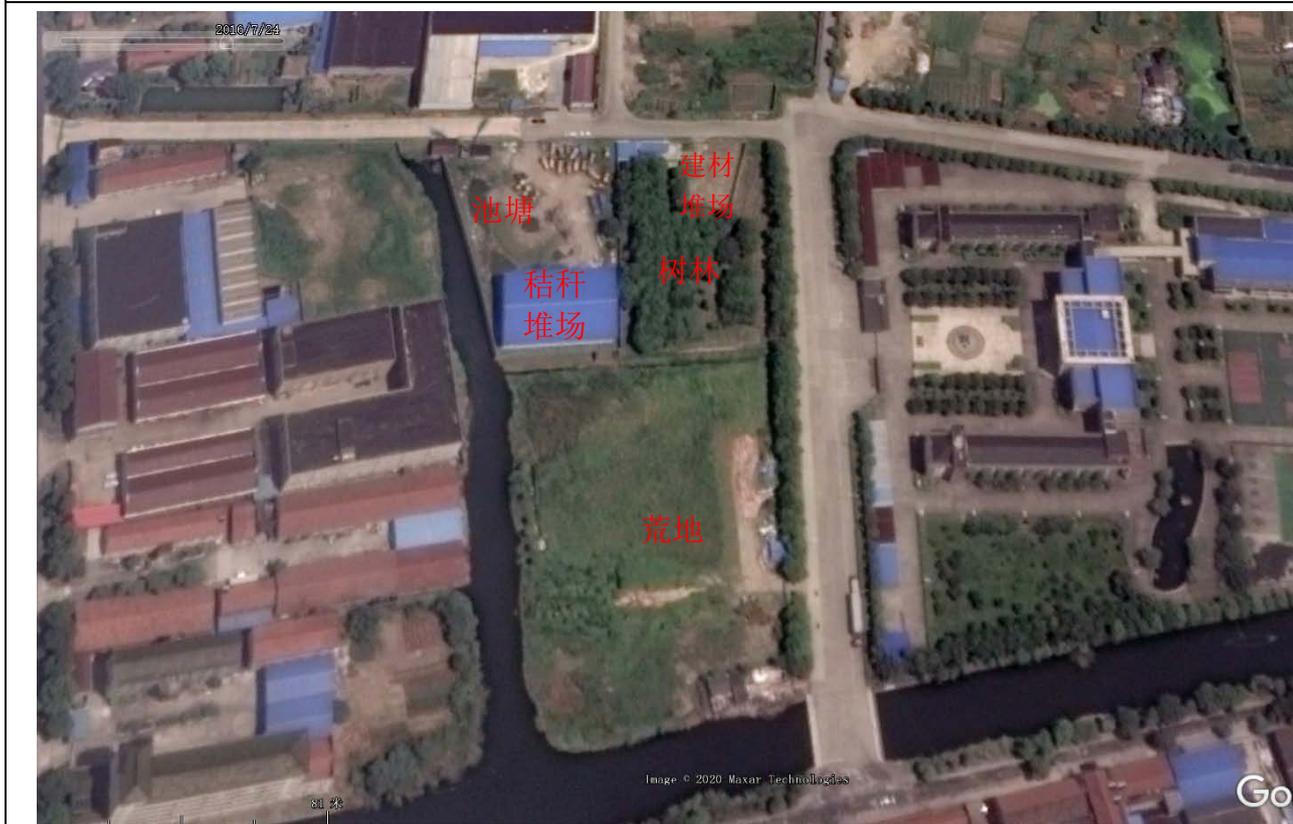
2016年历史影像图

与2015年相比无明显变化

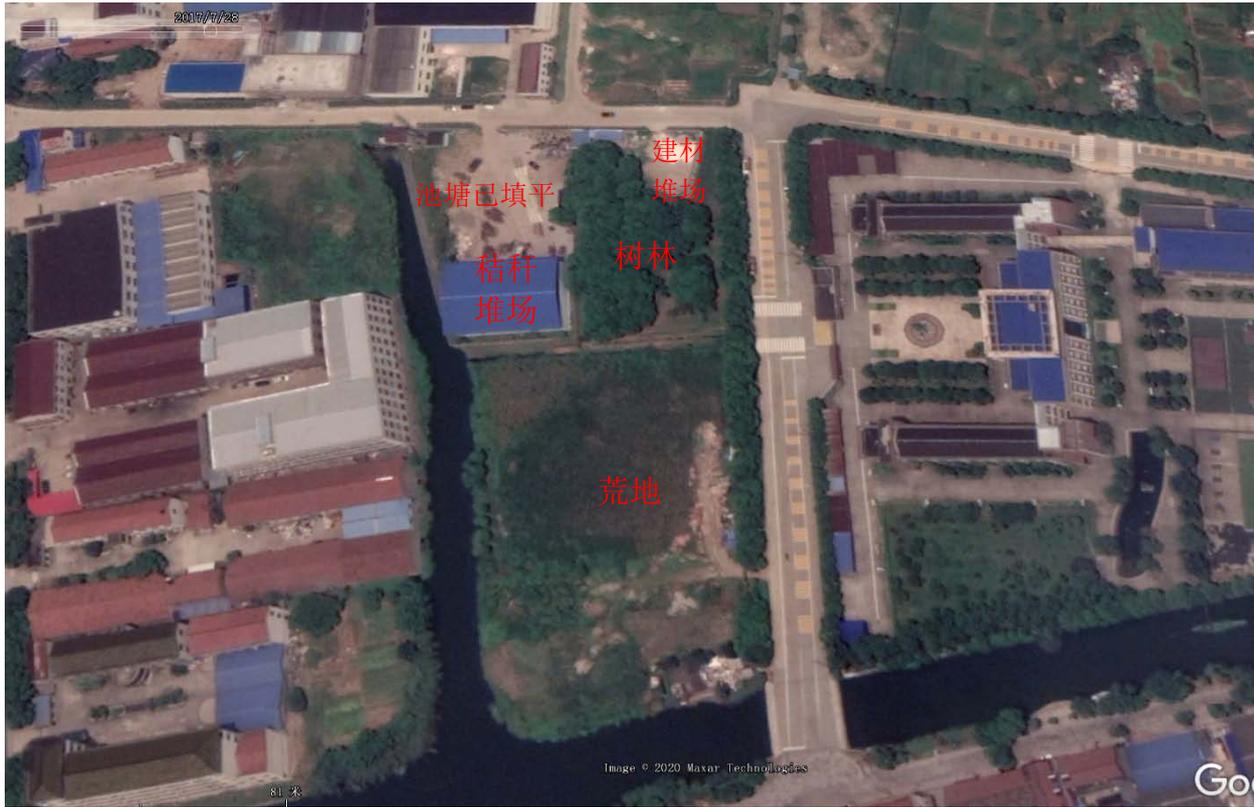
<p>2017/1/26</p> <p>池塘已填平</p> <p>秸秆堆场</p> <p>建材堆场</p> <p>树林</p> <p>荒地</p> <p>81米</p> <p>Image © 2020 Maxar Technologies</p> <p>Go</p>	<p>对比2016年，池塘已填平，其余无明显变化</p>
<p>2017年历史影像图</p>

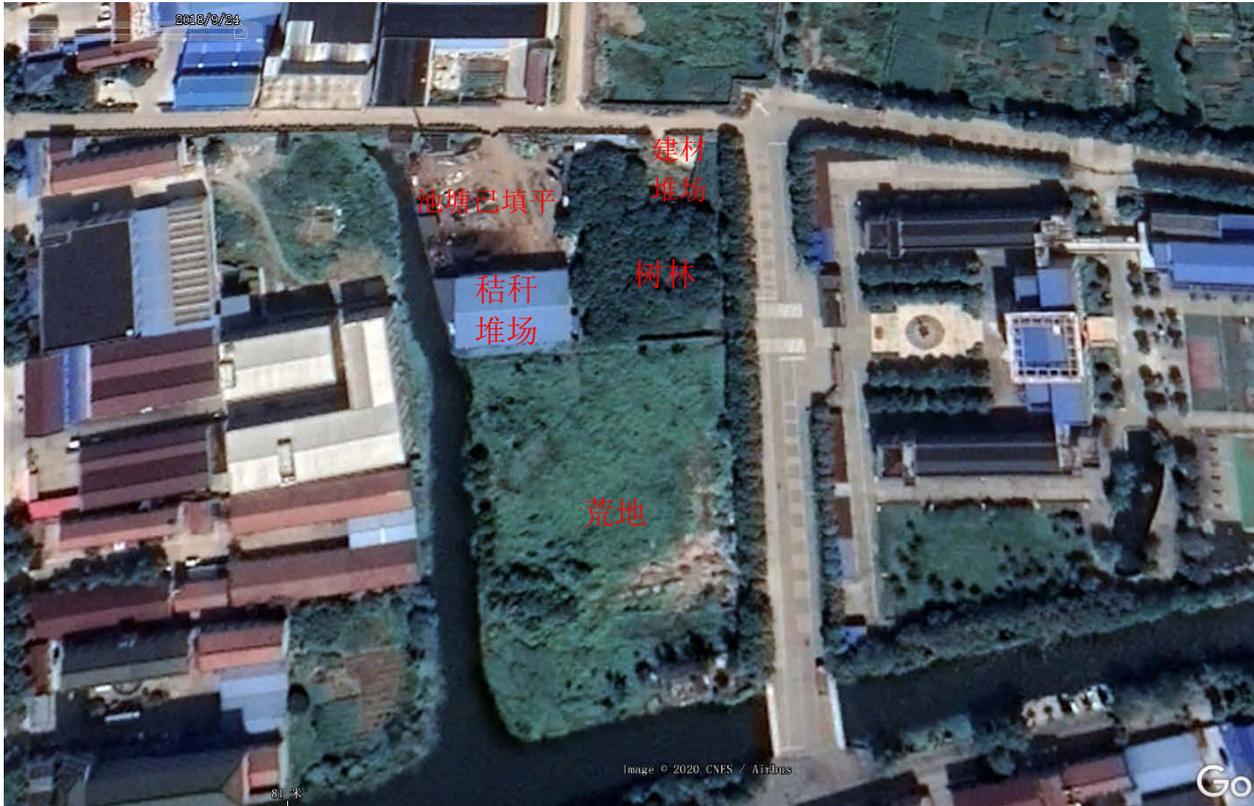
<p>2018/9/24</p> <p>池塘已填平</p> <p>秸秆堆场</p> <p>建材堆场</p> <p>树林</p> <p>荒地</p> <p>81米</p> <p>Image © 2020 CNES / Airbus</p> <p>Go</p>	<p>与2017年相比无明显变化</p>
<p>2018年历史影像图</p>

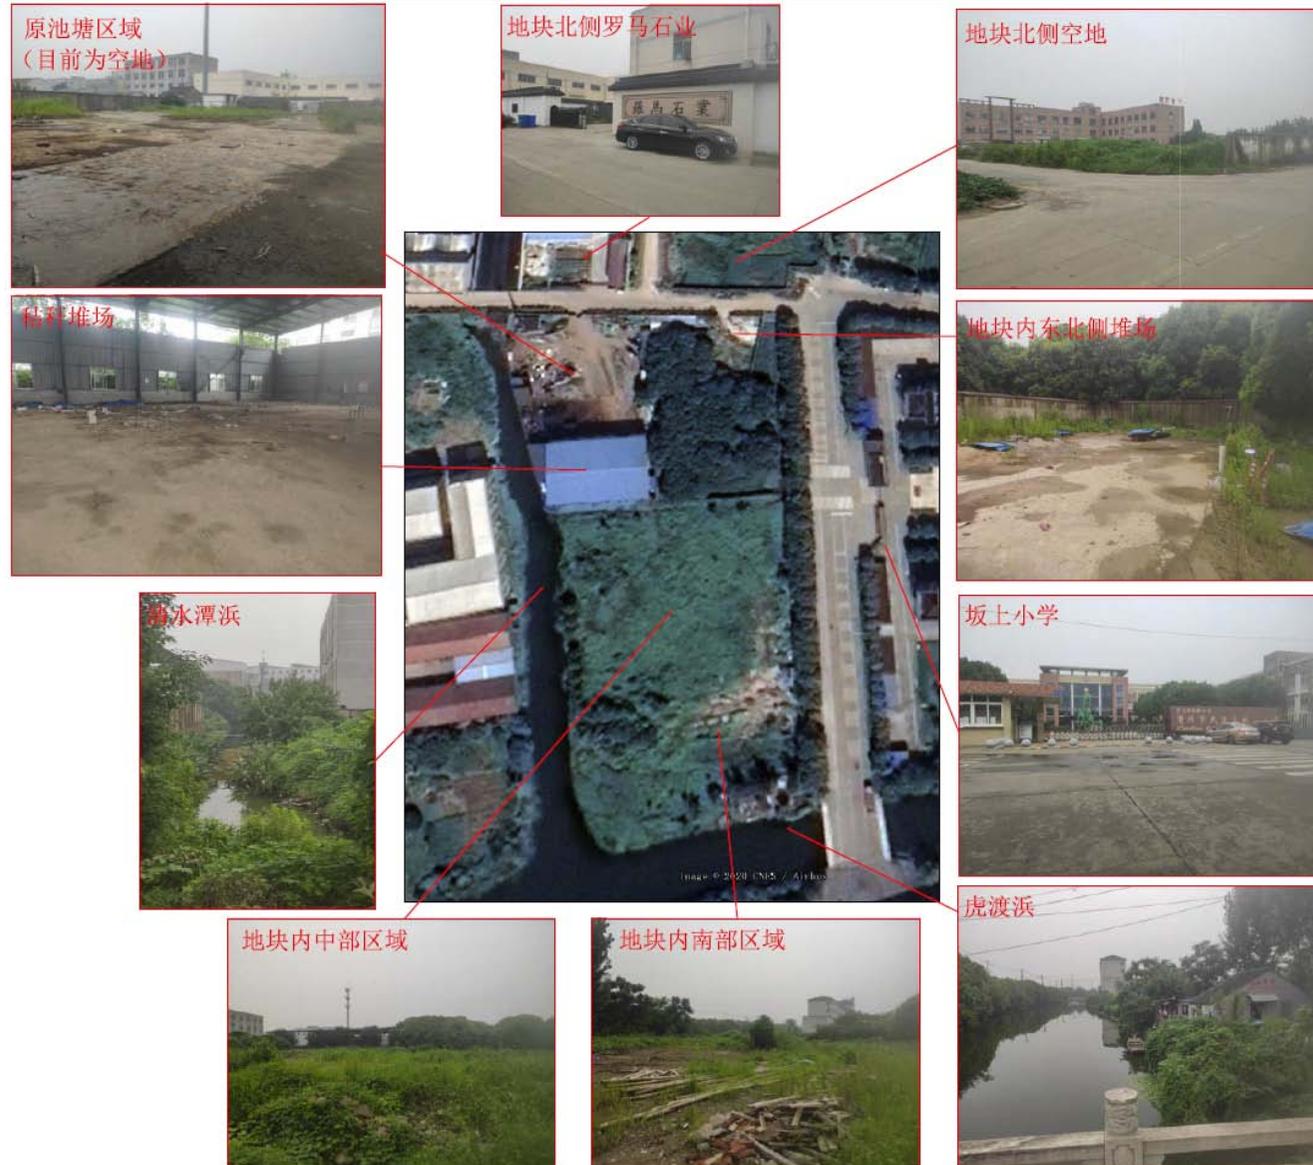
图 3.2-1 本地块及周边现场踏勘图

综上,该地块内主要为农田、荒地,部分区域曾堆放秸秆、建材,西北侧秸秆堆场和东北侧建材堆场均进行了水泥硬化,该地块内从未进行过工业开发活动,经现场踏勘,现场未堆放有其他物料,未发现明显的污染痕迹。

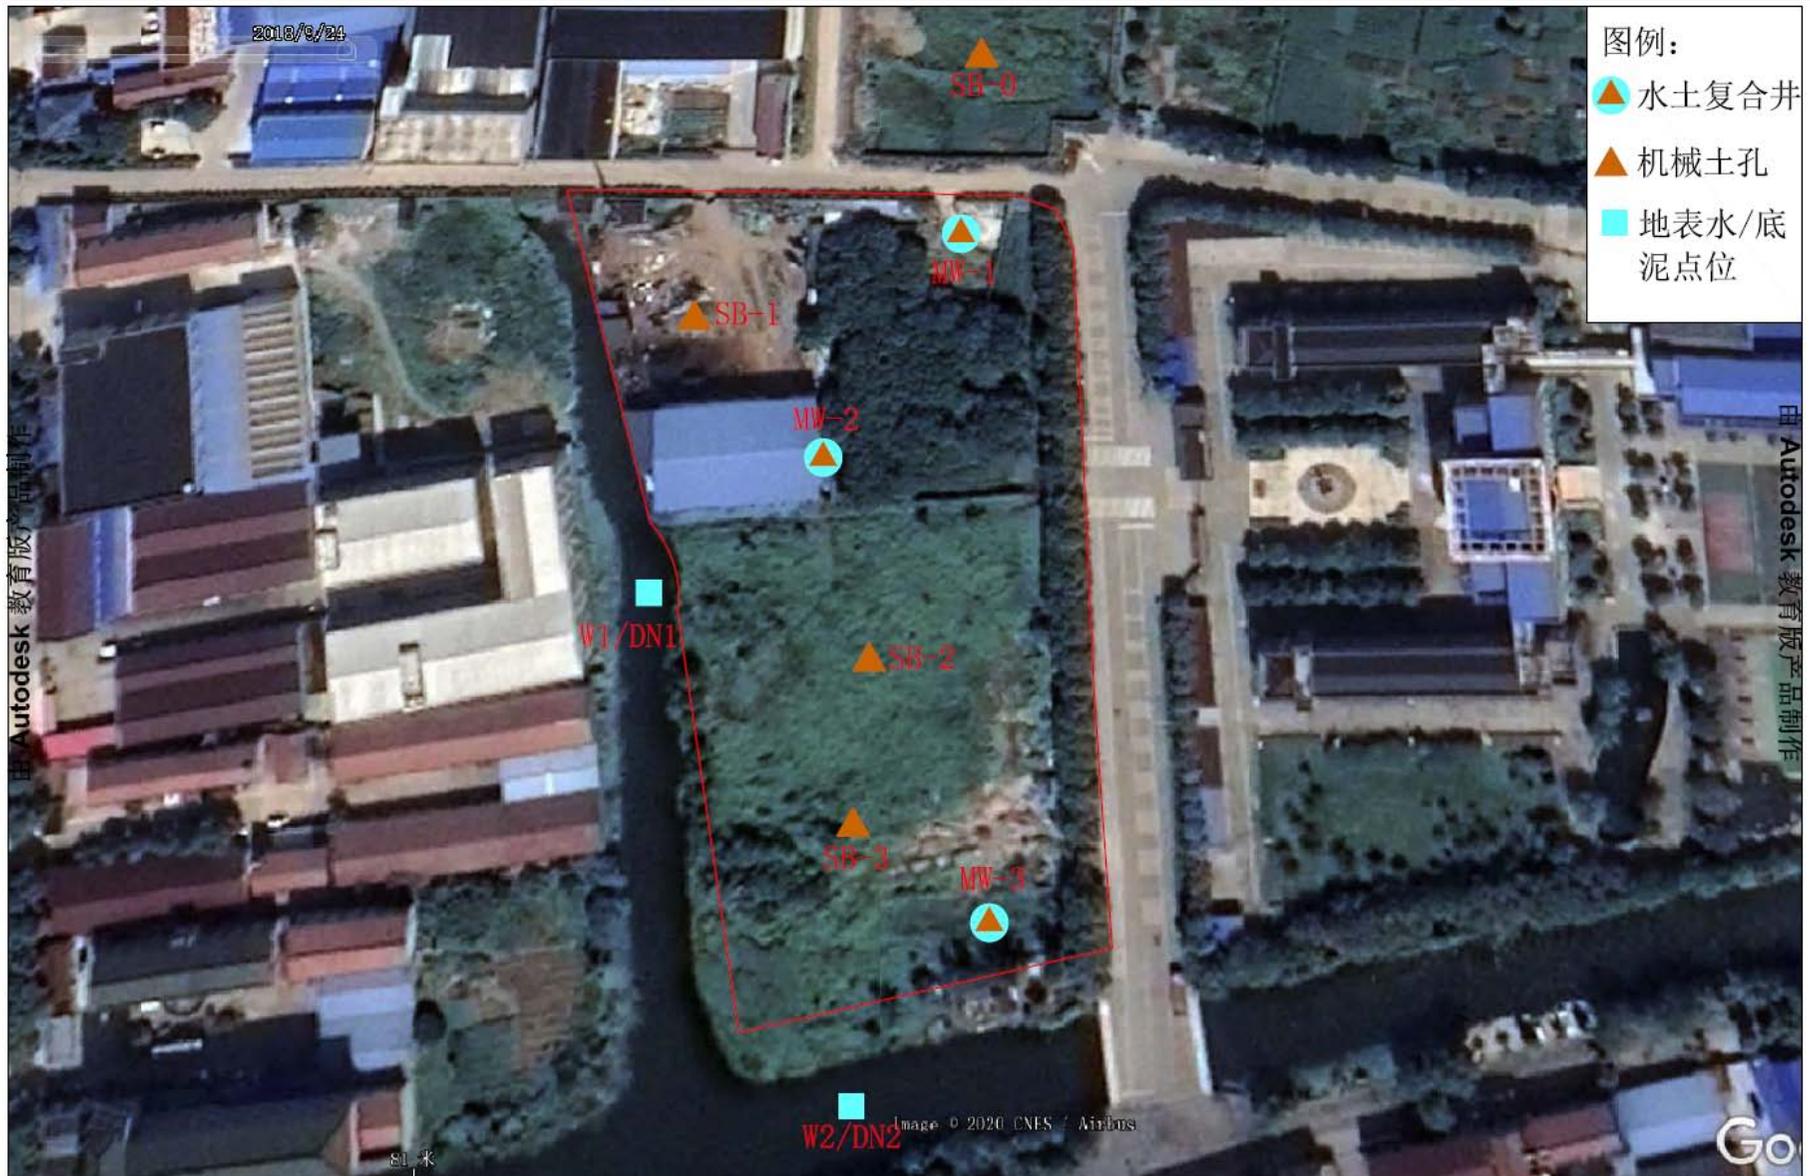
图 4.1-1 本地块检测点位布设图

土壤点位：在资料分析、现场勘查及人员访谈的基础上，了解到本地块内部分区域作为建材堆场使用，堆放的建材中可能含有重金属等污染物，通过雨水淋溶等途径污染土壤和地下水，另地块内西北侧池塘目前已经填平，填埋池塘的客土污染物存在不确定性。因此本次调查采用专业判断布点法在地块内东北侧空地（建材堆场）、地块内西北侧空地（原池塘区域）、地块内西北侧构筑物东侧（秸秆堆场东）、地块内西南侧空地（建材堆场）布设了4个点位，另在地块内中部空地和地块内东南侧空地随机布设了2个点位。合计6个点位。

地下水点位：在地块内北侧、中部、南侧分别选择一个土壤点位制成水土复合并，呈三角形布置，共布设了3个点位。

地表水、底泥点位：由于该地块紧邻小河，可能对河流造成污染，因此在清水潭浜、虎渡浜分别布设1个地表水/底泥点位，采集地表水和底泥样品进行检测。共布设了2个点位。

根据建设用地调查、监测技术导则、规范和技术指南要求，现场调查采样时，计划从地表起 3m 以内每隔 0.5m 采集 1 个样品，3m-6m 每隔 1m 采集 1 个样品。土孔的采样深度在原状地表面以下 3.0 米，每个采样点分别采集 6 个土壤样品；水土复合井的采样深度在原状地表面以下 6.0 米，每个采样点分别采集 9 个土壤样品。先使用 PID、XRF 仪器测试各样品的挥发性污染物、重金属浓度，然后再根据样品的挥发性污染物浓度变化情况，选择不同采样深度的样品作为送检样品，每个点位的送检样品量至少 3 个。预计坂上小学西侧地块土壤污染状况调查所需的土壤总采样量为 46 个，暂定送检土壤样品量为 19 个（包含 1 个土壤对照点），地下水样品量 3 个，地表水样品量为 2 个，底泥样品量为 2 个。采样布点图如下：

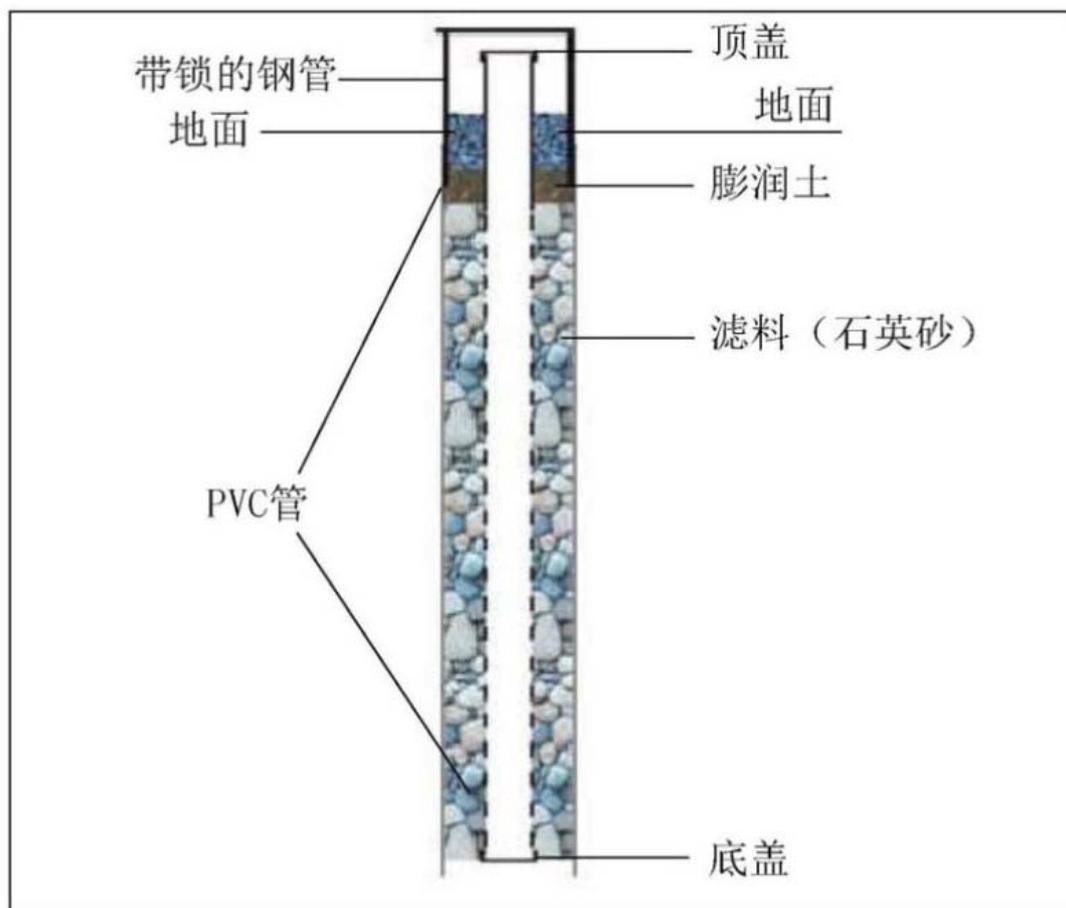
图 4.2-1 监测井剖面图示例

地下水监测井是在机械钻孔后,通过井管安装形成的。钻孔完成后,安装一根封底的内径 50mm、外径 60mm 的硬 PVC 井管,硬 PVC 井管由底部密闭的的滤水管和延伸到地表面的白管两部分组成。滤水管部分是含水平细缝(缝宽 0.25mm)的硬 PVC 花管。监测井的深度和滤水管的安装位置,由专业人员在现场根据监测井初见地下水位的相对位置,并根据各监测井的不同监测要求综合考虑后设定。

监测井滤水管外侧周围,用粒径 $\geq 0.25\text{mm}$ 的清洁石英砂回填作为滤水层,石英砂从滤管底部一直回填至花管顶端以上 0.5 米处,然后再回填入不透水的膨润土或陶土。最后,在井口回填至自然地坪处。监测井挖掘记录及监测井安装简图。潜水观测井剖面图示例见图 4.2-1。地下水的样品采集、样品运输和质量保证等,均按照《地下水环境监测技术规范》(HJ/T164-2004)执行。
