常州同泰高导新材料有限公司  
(原常州市武进电解铜厂)  
土壤和地下水自行监测报告

江苏蓝智生态环保科技有限公司

二〇二〇年八月

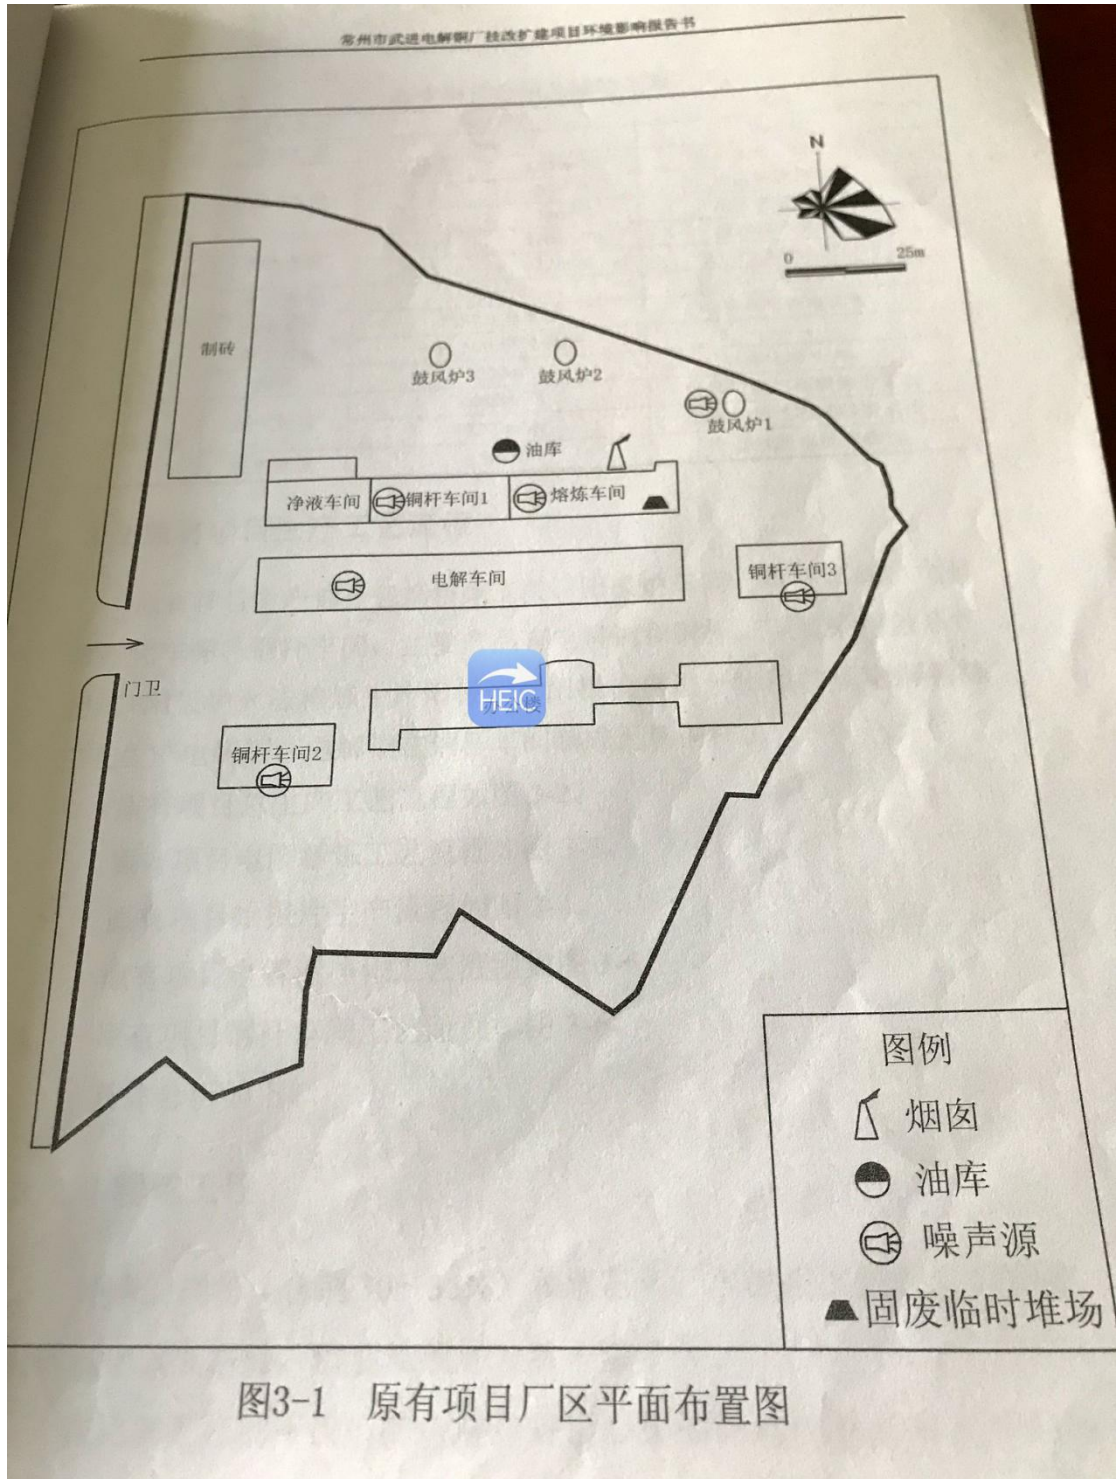
图 2.2-2 1988 至 2001-武进县戴溪第二社会福利厂

图3-1 原有项目厂区平面布置图

由以上图1可知，①1988年至2001年武进县戴溪第二社会福利厂位于现今同泰高导厂区西北角，有电解车间、熔炼车间、铜杆车间1、铜杆车间2、铜杆车间3、净洗车间、制砖等；②2001年至2007年，厂区面积未变化，2008年武进电解铜厂在原有场地的基础上向东南扩展，并将原有武进县戴溪第二社会福利厂生产区域变更为研发楼、综合服务楼、产品实验楼等区域，将生产功能区转移至新的地块上，生产区域有：制球车间、净液车间、熔炼车间、铜杆车间、拉丝车间、锅炉房等；③2008年武进电解铜厂变更为常州市盛洲铜业有限公司，2008年至2014年，原制球车间变更为原料仓库，其余生产功能区未做变动；④2014年盛洲铜业破产南海铜业接管，主要在原电解车间和熔炼车间生产，其余区域未做生产并且在逐步拆除其他车间的生产设备；⑤2014年同泰高导成立，南海铜业转型为销售企业，不再生产，同泰高导于2016年将厂区南侧两间厂房改造铜管生产车间，用于生产铜管；2017年将厂区西北侧厂房改造，用于生产铜线车间和铜杆车间，原有的电解车间（现为成品仓库）和熔炼车间空置。

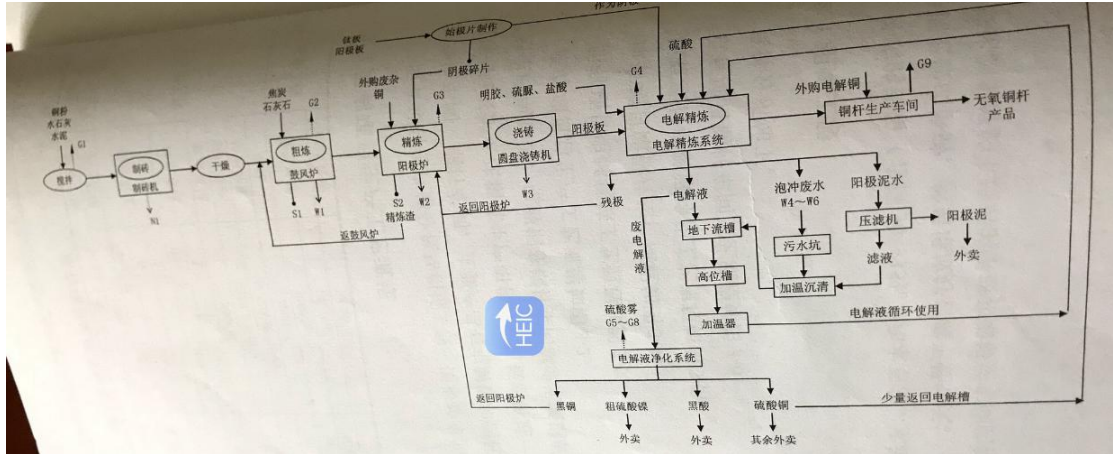
图 4.2-3 武进电解铜厂扩建前生产工艺

根据《年产10万吨电解铜、10万吨低氧光亮铜杆和3.6万吨铜丝技改扩建项目》的3.3章节概述中可知，企业的原辅料使用情况如下图：

由上述章节分析可知武进电解铜厂扩建前的特征污染物为铜、硫酸、铅、砷、锌、镍、苯并芘。

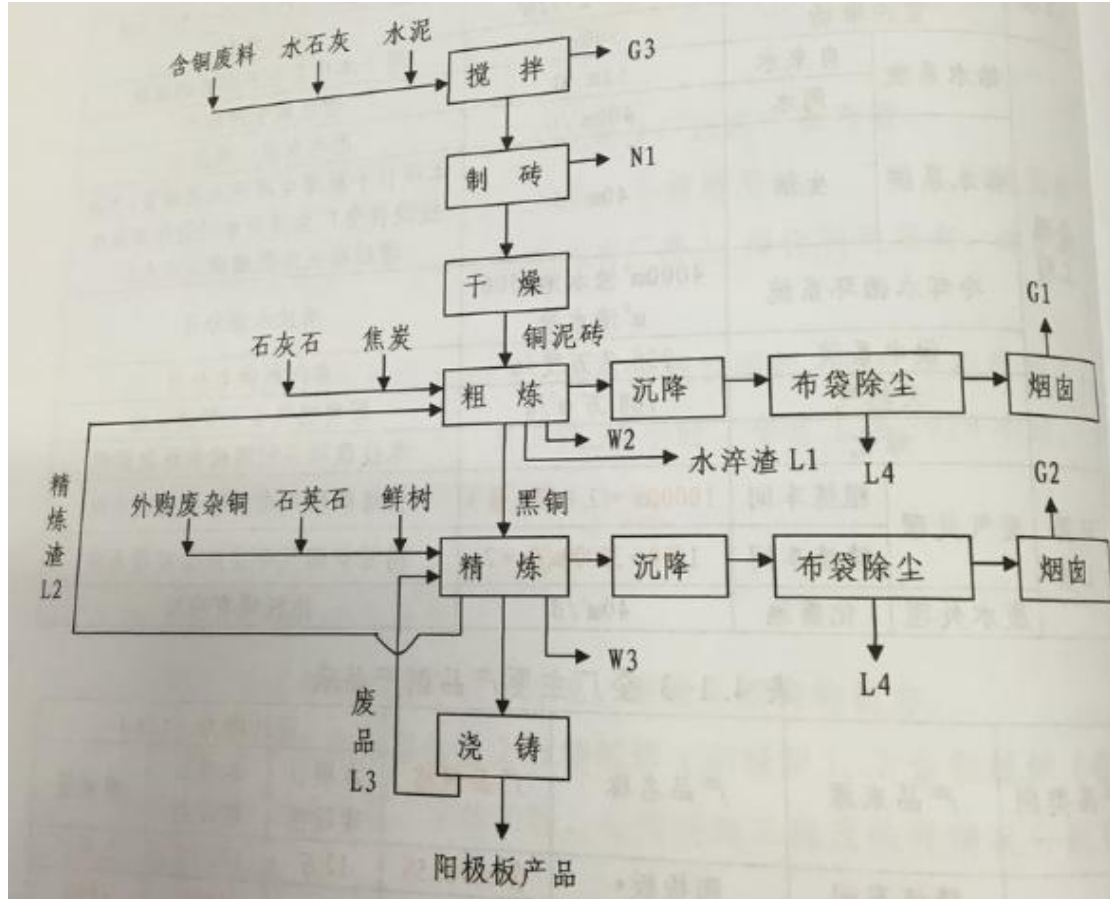
图 4.2-11 常州市盛洲铜业有限公司生产工艺

根据企业的《常州市盛洲铜业有限公司提高废杂铜综合利用水平环境影响评价报告书》可知企业的生产工艺如下图：

由上述章节分析可知常州市盛洲铜业有限公司的特征污染物为铜、锌、砷、铅、硫酸。

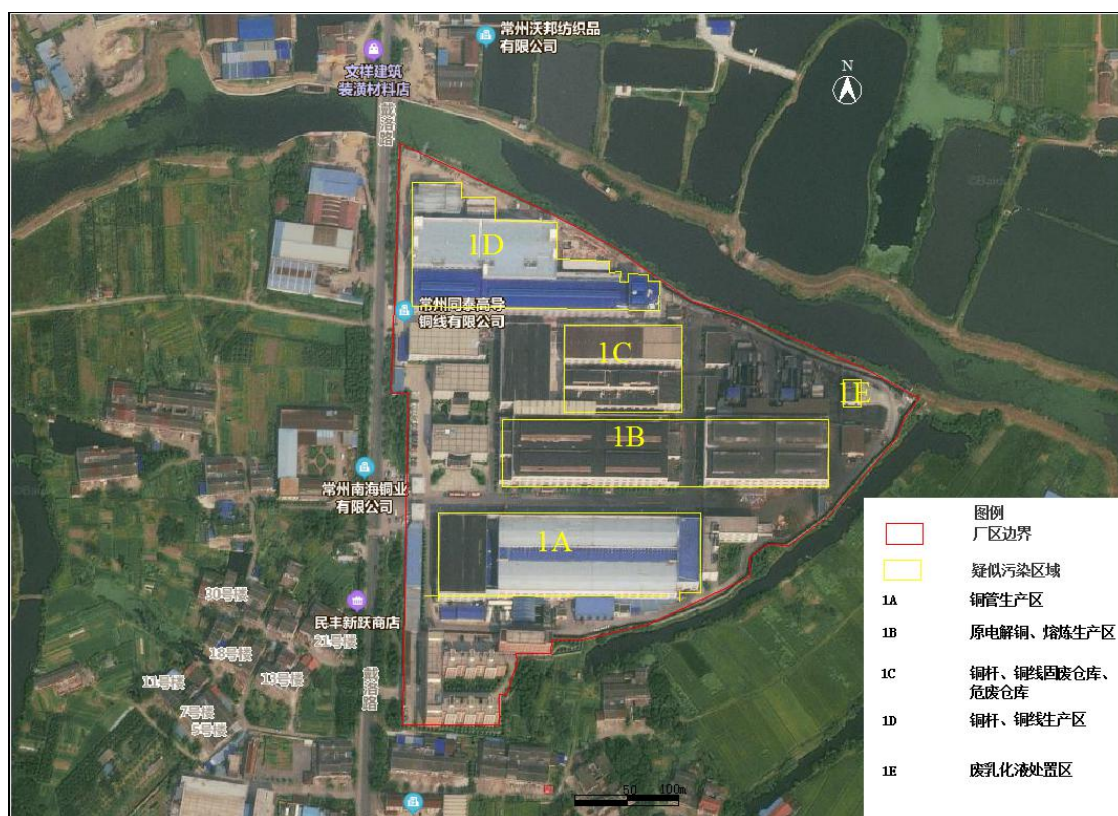
图 5.1-1 同泰高导地块重点区域

综合考虑污染源分布、污染物类型、污染物迁移途径等，将同泰高导地块划分重点区域，并按规定要求将5个区域分布编号为1A、1B、1C、1D、1E，具体情况详见下图：

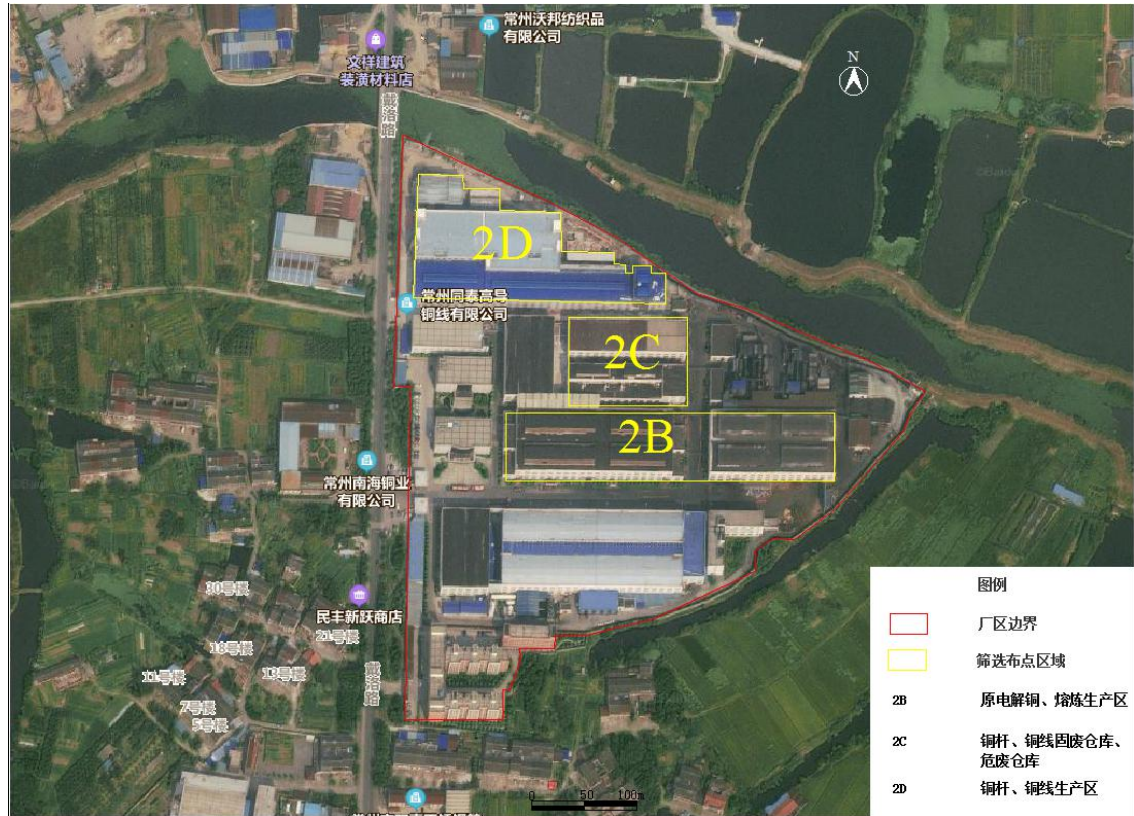
图 5.2-1 地块布点区域图

根据对本地块前期资料分析、人员访谈、现场踏勘及经验判断的情况，结合筛选布点区域筛选原则，本地块共筛选出3个布点区域，详见图5.2-1，同时，以表格的形式汇总地块的布点区域，详见表5.2-2。

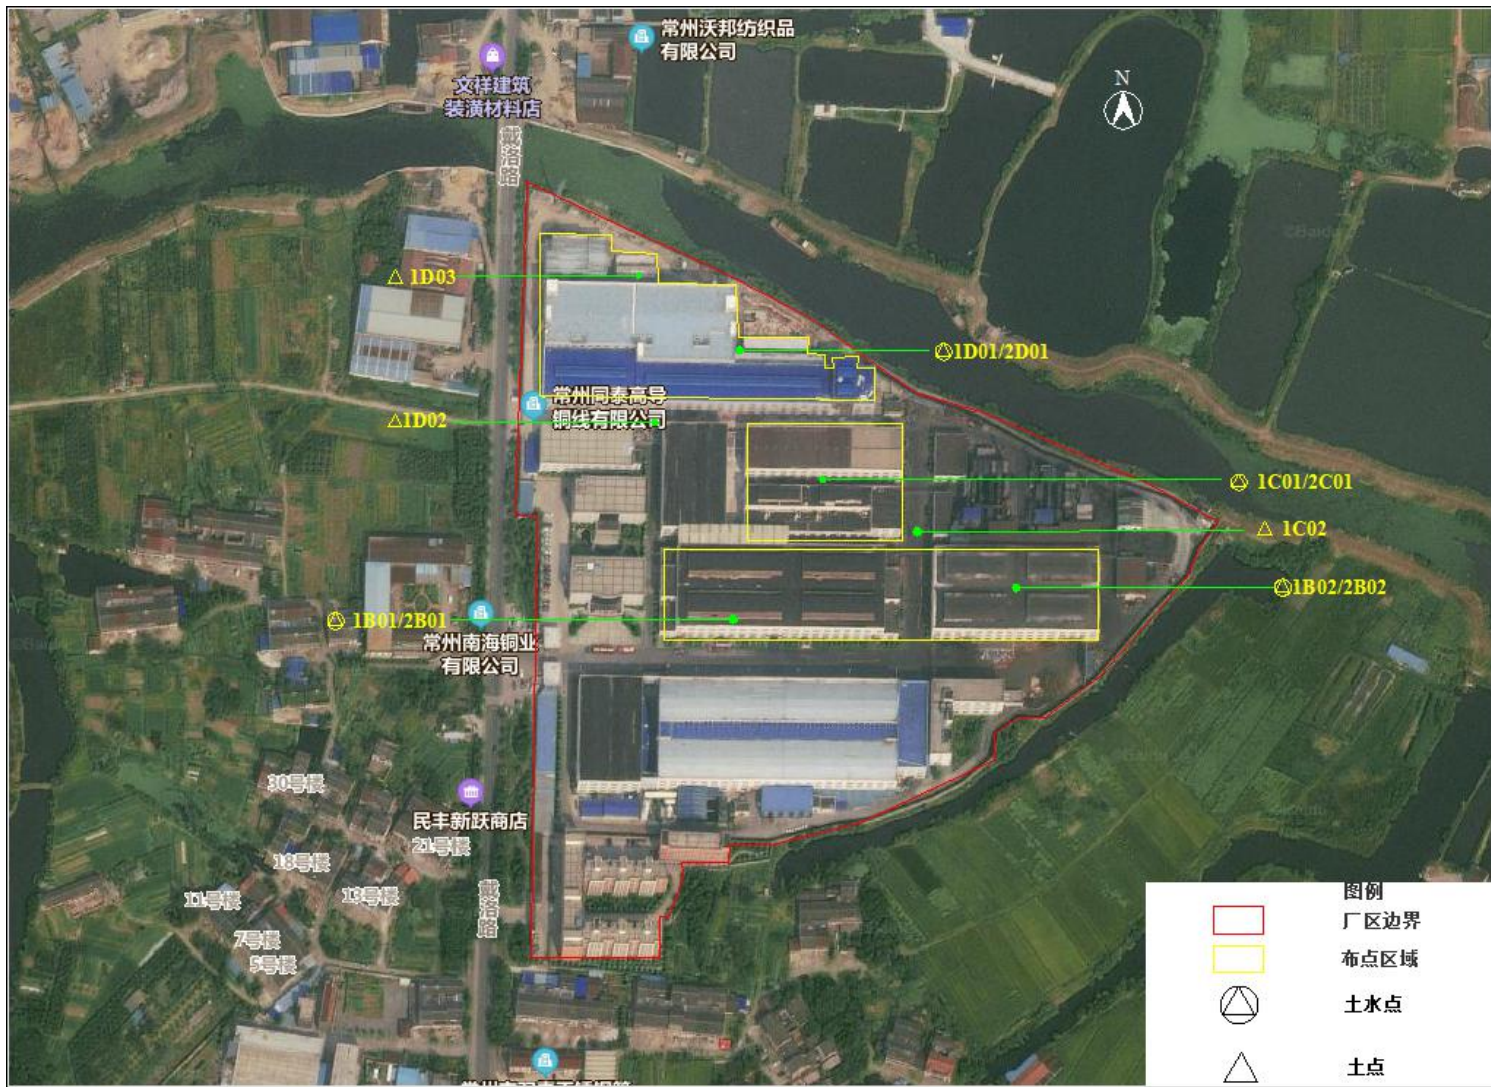
图 6.1-1 点位布设平面图

根据《在产企业土壤和地下水自行监测技术指南》（报批稿 2019）及第五章节的分析，在重点区域内识别的布点区域内布设点位，具体布点如下图：

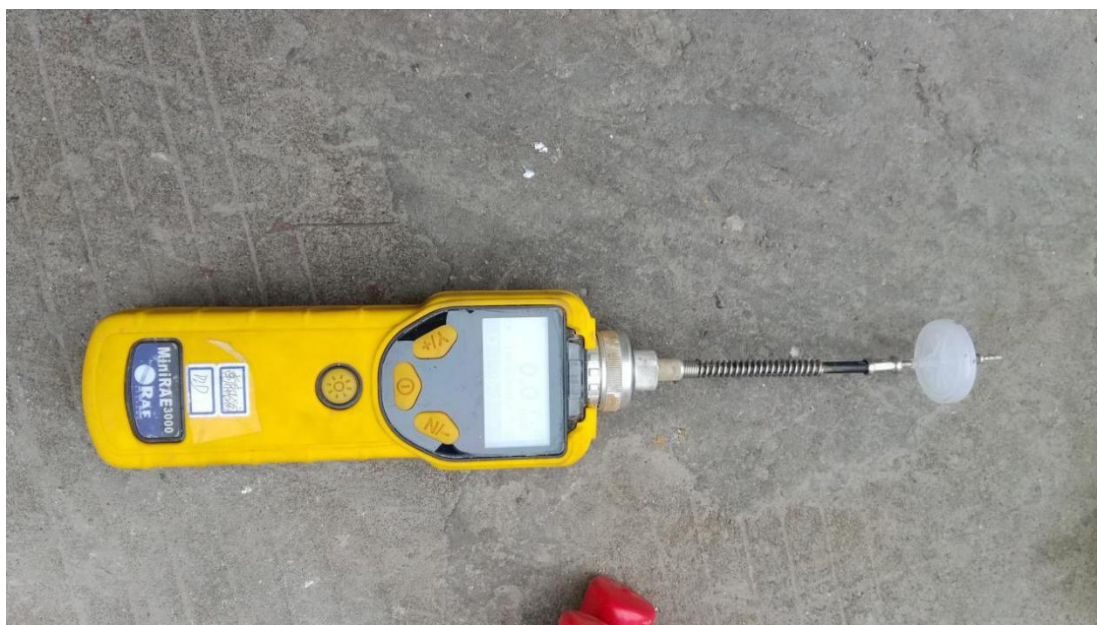
图 9.4.2-2 PID 快速检测设备

为确保采集样品的代表性，本次调查需要对采集的不同层深的样品进行 VOCs、重金属快速检测，其设备见下图，通过 PID、XRF 检测值筛选并结合现场工程师对土壤样品颜色、气味等性状和参数的判别，选择土样送检。每个点位至少选择 3 个样品，其中表层的样品全部送实验室分析。

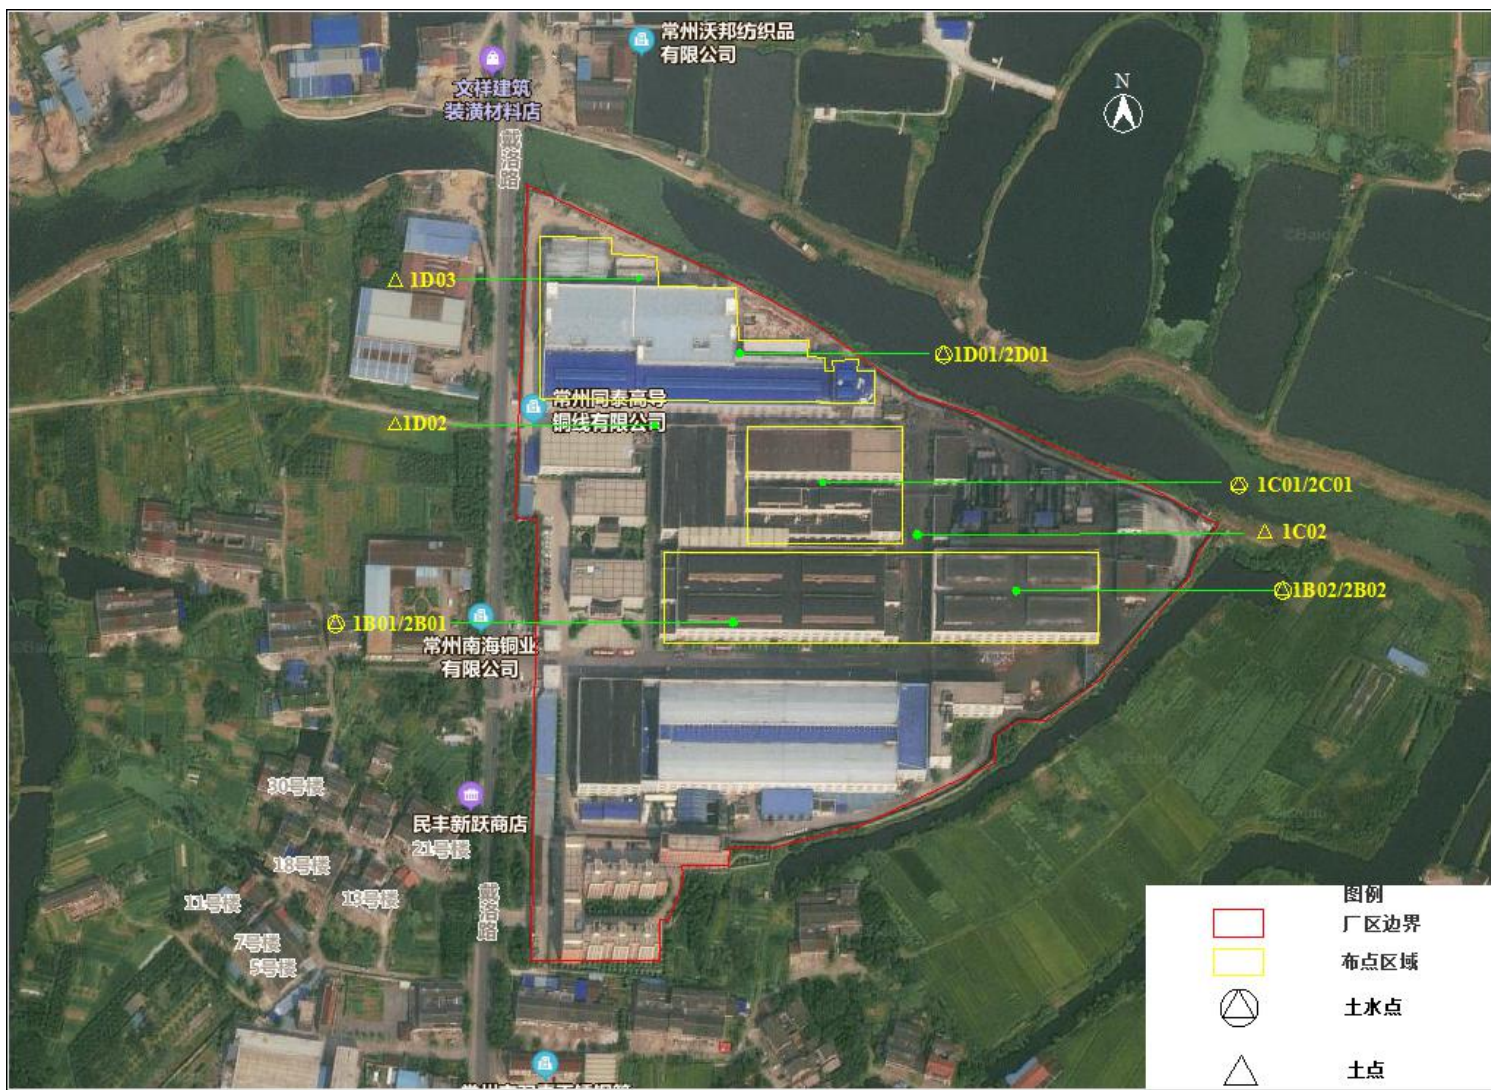
图 10.6.5-1 采样点位参考图

土壤：表层土或深层土可在重点区域内取样，采样点位可参考下图；

地下水：在保留的长期监测井进行取样，采样点位如下图。
